Asociación Mexicana
del Asfalto, A. C.

TÉCNICAS DE CONSERVACIÓN Y PRESERVACIÓN DE PAVIMENTOS FLEXIBLES IMPLEMENTADAS EN EL CONTRATO DE ASOCIACIÓN PÚBLICO PRIVADA BAJO EL ESQUEMA DE ESTÁNDARES DE DESEMPEÑO EN EL TRAMO CARRETERO QUERÉTARO – SAN LUIS POTOSÍ.

Palabras Clave: APP, Estándares de desempeño, Conservación de pavimentos

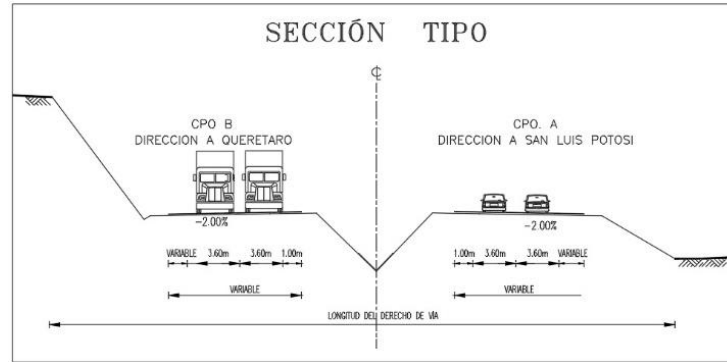
Figura 1. Sección tipo.

De acuerdo con la Secretaría de Infraestructura Comunicaciones y Transportes (SICT), el tramo se construyó bajo las siguientes características:

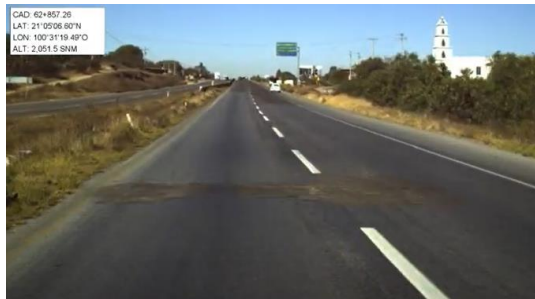
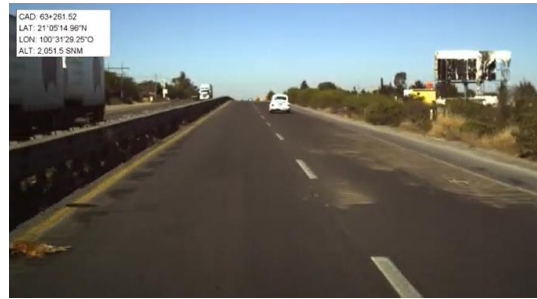
Figura 2. Condiciones iniciales de superficie de rodamiento.

El tramo fue entregado por la SICT a la concesión el día 30 de noviembre del año 2016, las condiciones bajo las cuales se recibió en cuanto a superficie de rodamiento se pueden identificar mediante las imágenes, además de las mediciones de auscultación realizadas previo al inicio del proyecto.

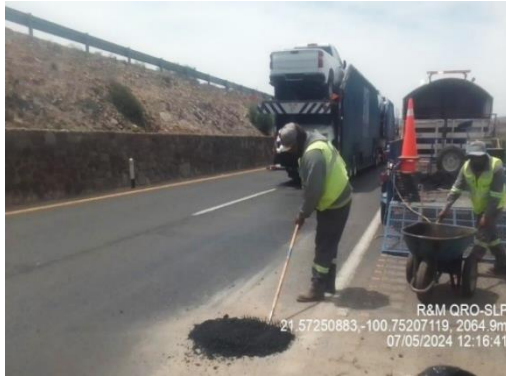
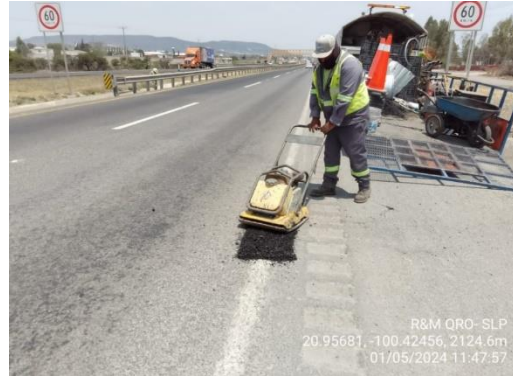
Figura 4. Trabajos de baches en frio.

El bacheo superficial aislado consiste en una serie de actividades necesarias para la reposición de un área de la carpeta asfáltica que presenta daños, como oquedades por desprendimiento o desintegración inicial de los agregados, en zonas localizadas y relativamente pequeñas, en la superficie de rodamiento deben ser atendidos de acuerdo con los tiempos establecidos de manera contractual, es por ello por lo que estos trabajos se encuentran dentro de la conservación rutinaria.

Los trabajos de bacheo superficial aislado deberán cumplir con lo indicado en la especificación particular y lo indicado por las norma N-CSV-CAR-2-02-002/00 y manuales de la SICT.

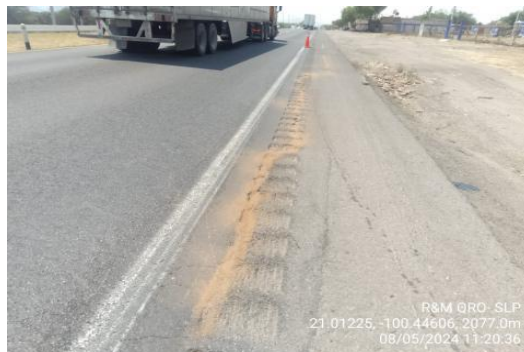
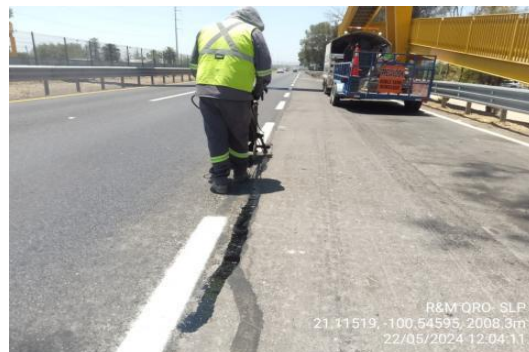
Figura 5. Sellado de grietas

A su vez el sellado de grietas consiste en la aplicación de un producto sobre las grietas formadas de manera longitudinal sobre la carpeta de rodadura. Estas grietas no deben ser menores a 3 mm ni mayores a 1 cm de abertura. La función principal del sellado de grietas es prevenir la absorción de agua a las capas inferiores de la estructura de pavimento que provocan daños mayores al mismo.

La técnica de sellado de grietas utilizado en esta etapa es el sellado localizado de grietas, el cual es aplicado directamente en la fisura.

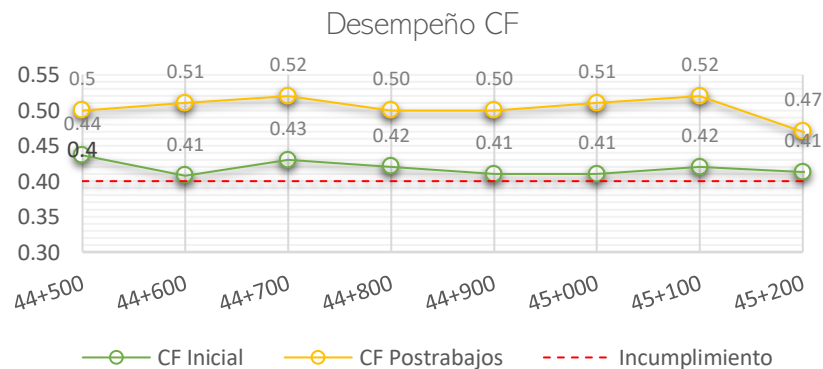
Gráfica 1 Desempeño del Coeficiente de Fricción

En las gráficas (1) y (2), se puede observar la mejora significativa en un tramo donde se aplicó microaglomerado. Esta mejora se refleja tanto en el coeficiente de fricción como en la macrotextura de la superficie.

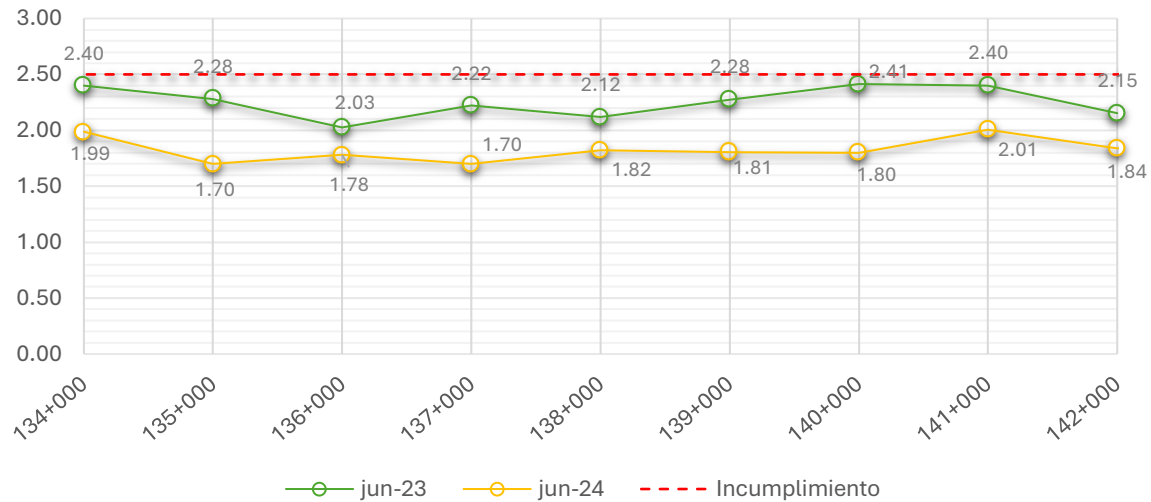
Desempeño IRI

Gráfica 3 Evolución del IRI

Los resultados de implementar esta técnica se reflejan en los valores del IRI. En la gráfica (3), se puede observar la evolución del IRI a lo largo del tiempo. La línea verde, correspondiente al semestre de junio de 2024, representa los valores obtenidos después de la colocación de la sobrecarpeta.

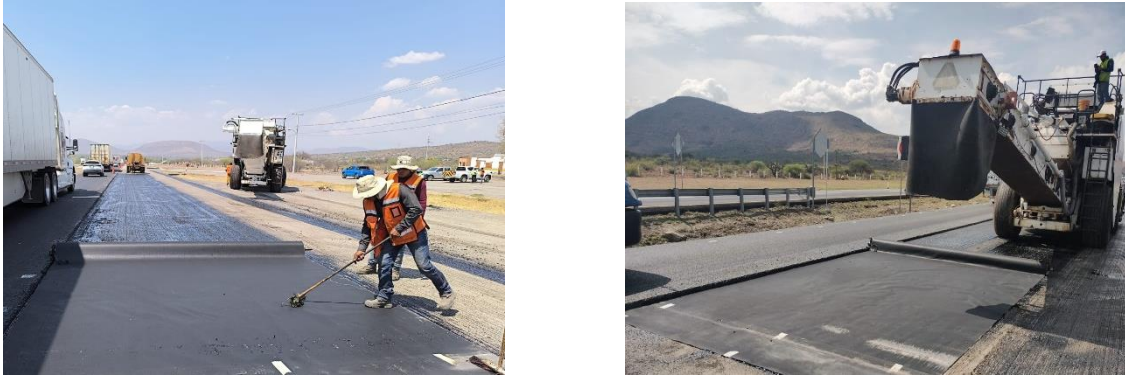
Figura 6. Colocación de Geomalla

Pero para el proyecto en cuestión, la implementación de geomalla antes del tendido de mezcla asfáltica se ha utilizado como herramienta de control en los segmentos que tienen una estructura semirrígida de pavimento.

Debido a que, en estos segmentos la reposición de carpeta asfáltica se coloca sobre capas rígidas, generando una posible reflexión de grietas hacia la superficie de rodadura.

Con la colocación de geomalla, se ha logrado reducir dicha reflexión de grietas. Cumpliendo satisfactoriamente su objetivo principal.
